Vahinkokartoitus

Kattokaivo

Kohde	
Huvila	
Kohteen osoite	Puhelinnumero
Kirkkonummi

Vahinkotapahtuma	
Kattokaivovuoto	
Tutkimus (pvm)	Tutkija
2026	
Tilaaaja	Vakuutusyhtiö
	Pohjola vakuutus OY
Vahinkotarkastaja	Vahinkotunnus
Isännöitsijä	Huoltohenkilö

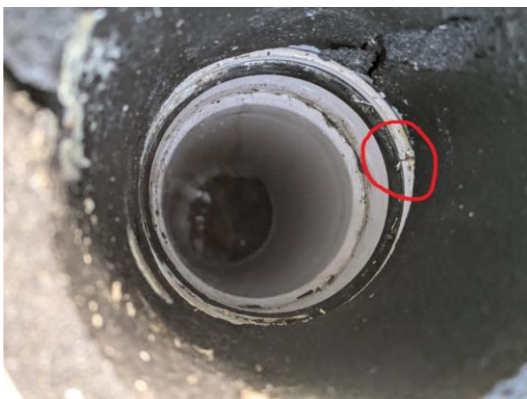
75 mm viemäriputkessa muhvin tiivisteurassa kaksi viiltoa, jotka ulottuvat tiivisteeseen ja vesieristeen alle.

Vesieriste oli nostettu muhvia päin, jolloin viillot ulottuivat vesieristeen alle.

Vesi nousut viemärissä olevaan viiltoon ja päässyt siitä vesieristeen alle viemärin padottaessa tai kapillaarisesti (Pintajännitys ja adheesio).

Kuva 1 Vanha kaivon liitos kaivon irrotuksen jälkeen. Kuvassa ympyröitynä halkeama muhvilla.

Kattokaivo vaihdettu, vioittuneet osat vaihdettu. Alimmaiseen liitokseen ei saa asennettua muhvilukkoa, liitos ankkuroitu liimamassalla viemäriputkeen.

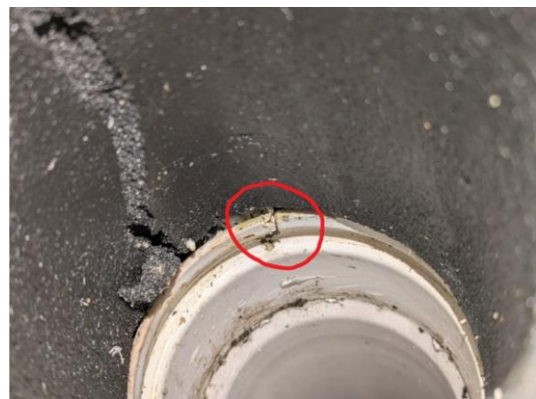
Viemärin tiiviste olisi katkaissut kapillaari-ilmiön mutta reikä rakenteeseen olivat tiivisteeseen sekä vesieristykseen alapuolella.

Kuva 2 Vanha liitos, tiiviste poistettu. Halkeama jatkuu myös tiivisteeseen alapuolelle.

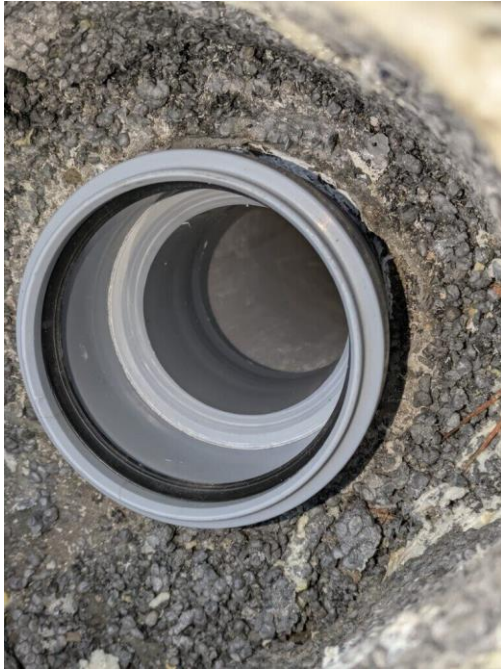
Kuva 3 Uusi irtomuhvi liitetty olemassaolevaan putkeen. Kiinnitetty liimamassalla.

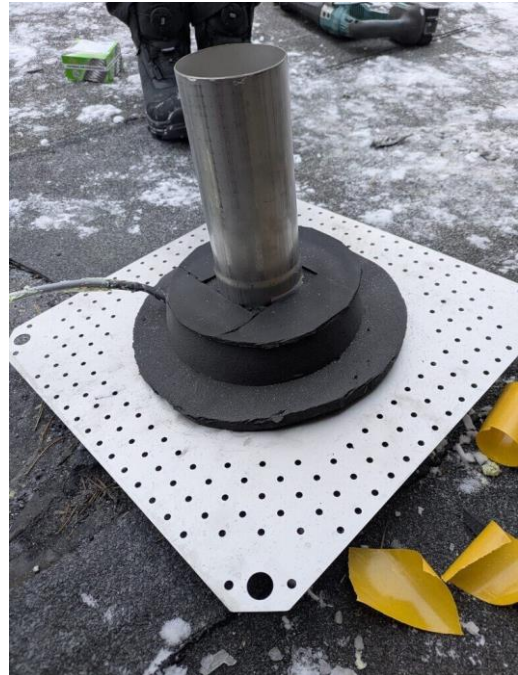
Kuva 4 Uusi kaivo sekä sulanapitokaukalo eristettynä.

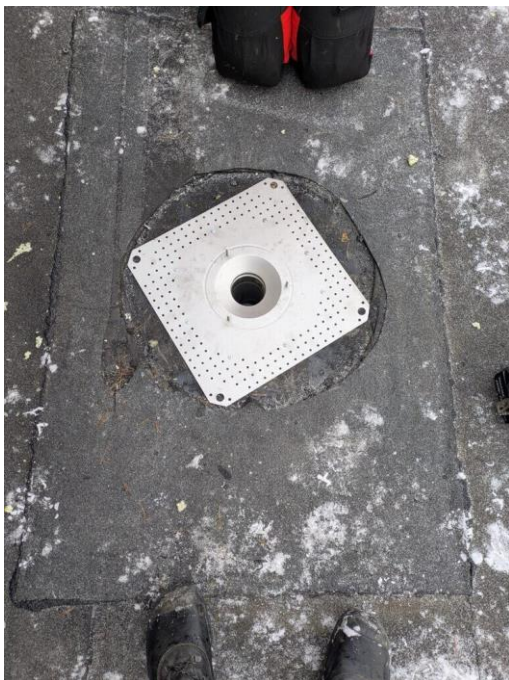
Kuva 5 Uusi kaivo paikallaan.

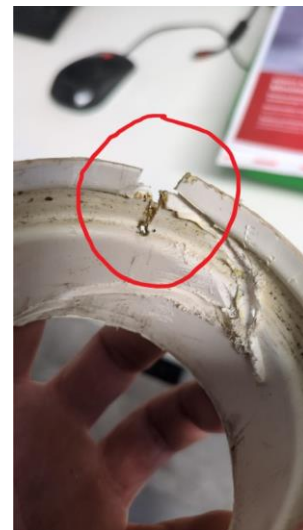
Kuva 6 Vanha muhvi irrotettuna, tiivisteen urassa halkeama. (Muut jäljet sekä puuttuva pala aiheutuneet muhvin irroitukselta.)

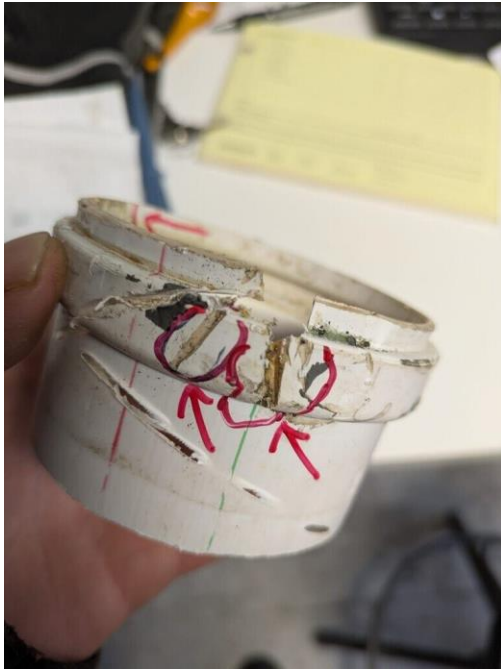
Vain toinen viilloista meni viemäriosan läpi.

Kuva 7 Vanha muhvi ulkopuolelta, tussilla merkatuista oikeanpuoleinen jälki on sama halkeama, joka näkyy sisäpuolella. Vasemmanpuoleinen jälki samankaltainen mutta ei ole halki läpi asti. Tästä vesi päässyt rakenteeseen. Reikä tiivisteen alapuolella
