Vahinkokartoitus

Espoo

Tutkia rikkoutuneen vesijohtoliitoksen vaurion syy

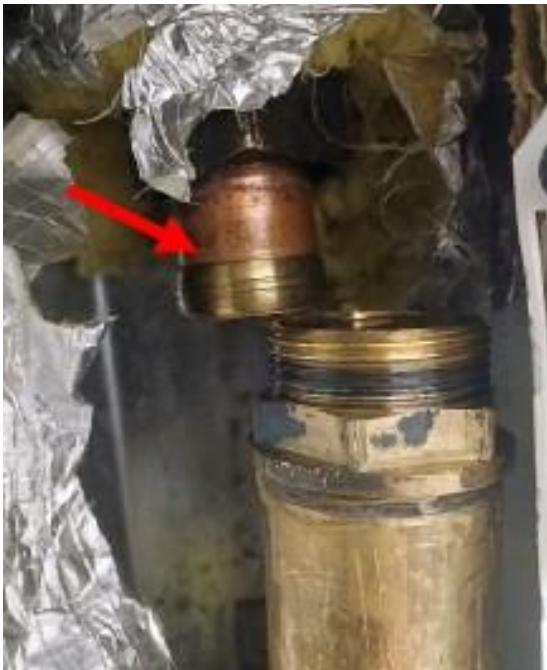
Kuva 1 Myös toinen eli puserrusliitos on ollut huono, liittimen puristusrenkaan jälkeen pitäisi kupariputkea olla näkyvissä n 16,5 mm

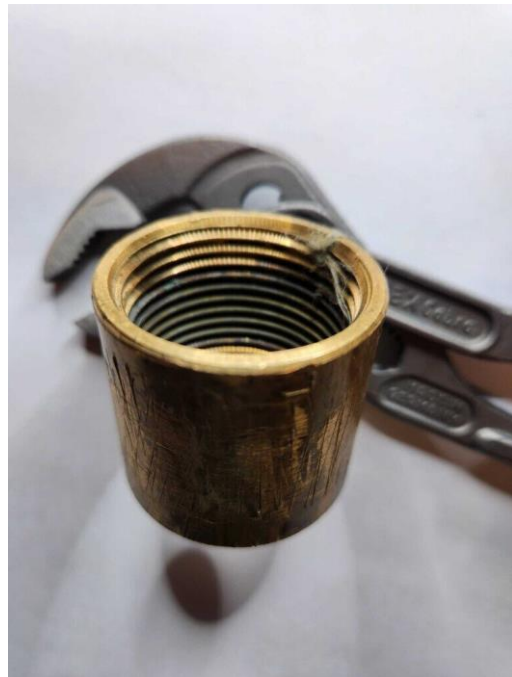
Kuva 2 Hapettumisesta näkyy, että liitos on kiristetty vain kolmelle kierteelle. Pellavaa ollut liikaa ja osa ei päässyt kiertymään alemmas.

Pellavanippu liittimen juuressa esti liittimen menon syvemmälle ja aiheutti jännityskorroosion

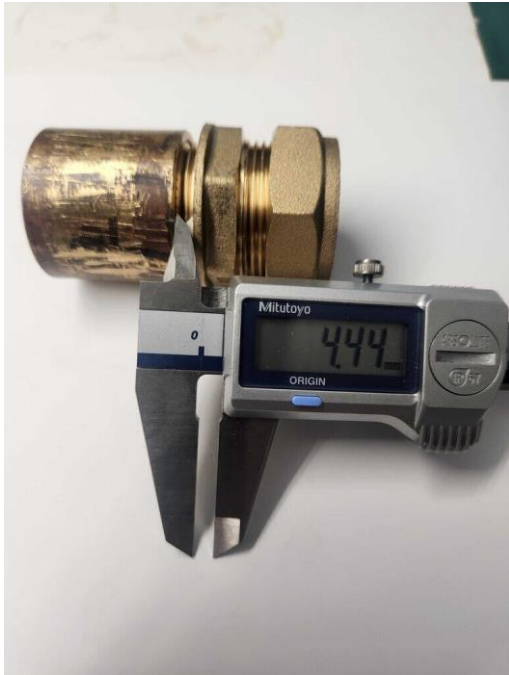
Kuva 3 Liitin kierretty hapettuman alkuun ja mitattu liittimen rungosta muhviin. Liitin jäi rungosta 4,44 mm

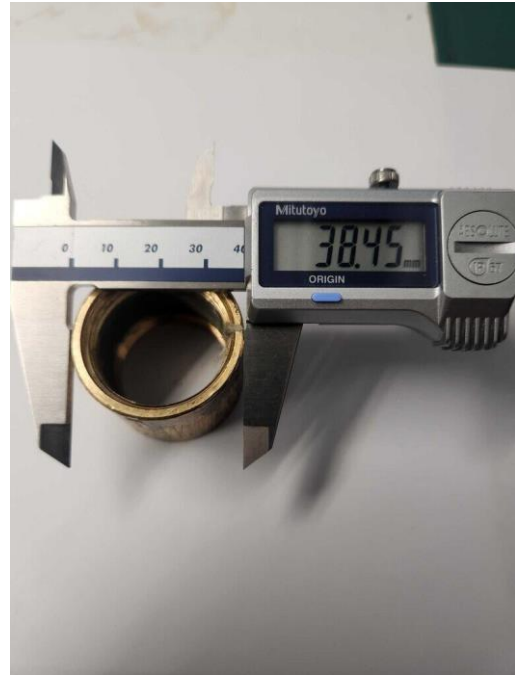
Tutkimani 1" MS muhvilla havaittavissa jännityskorroosion aiheuttama repeämät, joka ovat syntyneet staattisesta kuormasta, jonka on aiheuttanut ruuviliitoksen kiristysvoima.

Muhviin on liitetty 1"-28 mm puristusliitin (Liitettyä osaa ei ollut käytettävissä) joka tiivistetty pellavalla. Pellavaa on käytetty liikaa, ja pellava kiertynyt liittimen yläosaan aiheuttaen muhviin sisäisen jännitteen (staattisen paineen) ja muhvi revennyt jännitteen aiheuttamasta voimasta. Rajajännitys on ylittynyt. Pellavan liiallista käyttöä tukee myös se seikka, että liitin jäi 4,44 mm auki muhvin rungosta, kunnes kiristys lopetettiin. Puristusliitin oli muhvilla ainoastaan kolme kierrettä. Myös ko. kohta pitäisi olla hyvin kannakoitu materiaalin vaihtokohdassa, kannakkeita ei kuvissa näy? Kannakoimatta paineiskut ovat myös saattaneet edesauttaa osan repeämistä. (PEX kannakointohjeet)

Kuva 4 Vuotanut muhvin pää 38,45 mm. Kiristyksessä liitettävä osa pellavan kanssa painanut muhvia auki, jonka jälkeen materiaali antanut periksi. Mitattu vauriopää 0,33 mm suurempi

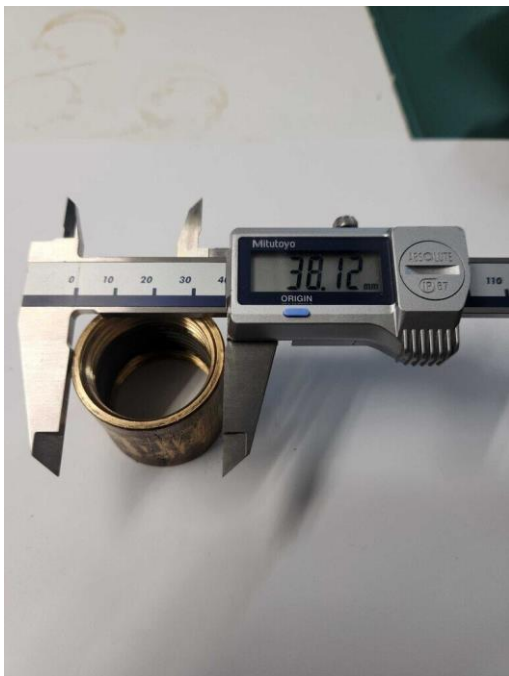
Kuva 5 Ehjä muhvin pää 38,12 mm

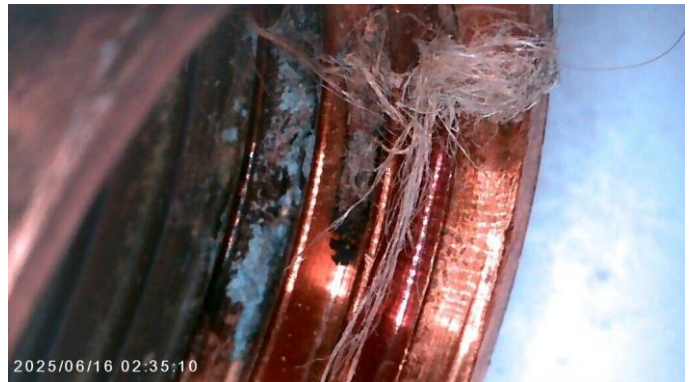
Kuva 6 Osa ollut kiinni vain kolmella kierteellä. Liittimen kierteen syvyyden näkee hapettuman alkamisesta (Tummenpi osa ollut tekemisissä veden kanssa)

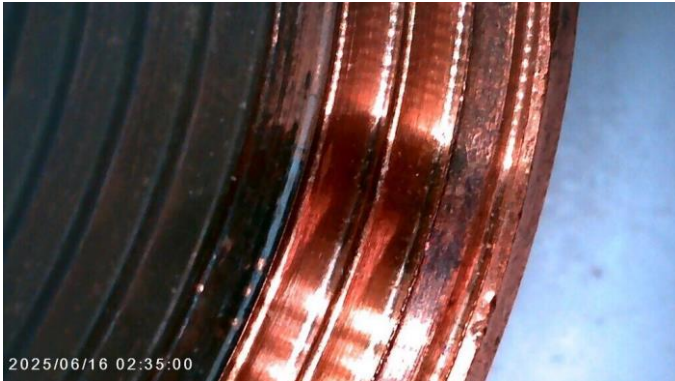
Kuva 7 Saman liittimen/liitoksen toiselta puolelta

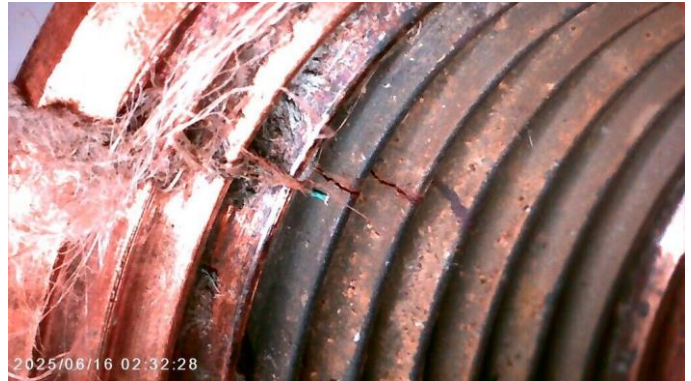
Kuva 8 Repeämän syvyys 6 kierrettä
