Vahinkokartoitus

Vihti

Vahinkotapahtuma	
Lämpöpumppujen toiminta sekä kiinteistön vesijohtojen jäätyminen	
Tutkimus (pvm)	Tutkija
2024	Jari Elo
Tilaaaja	Vakuutusyhtiö
	Pohjola vakuutus OY
Vahinkotarkastaja	Vahinkotunnus
Isännöitsijä	Huoltohenkilö

Lämpöpumppujen toiminnan tarkastus sekä jäätyminen selvitys

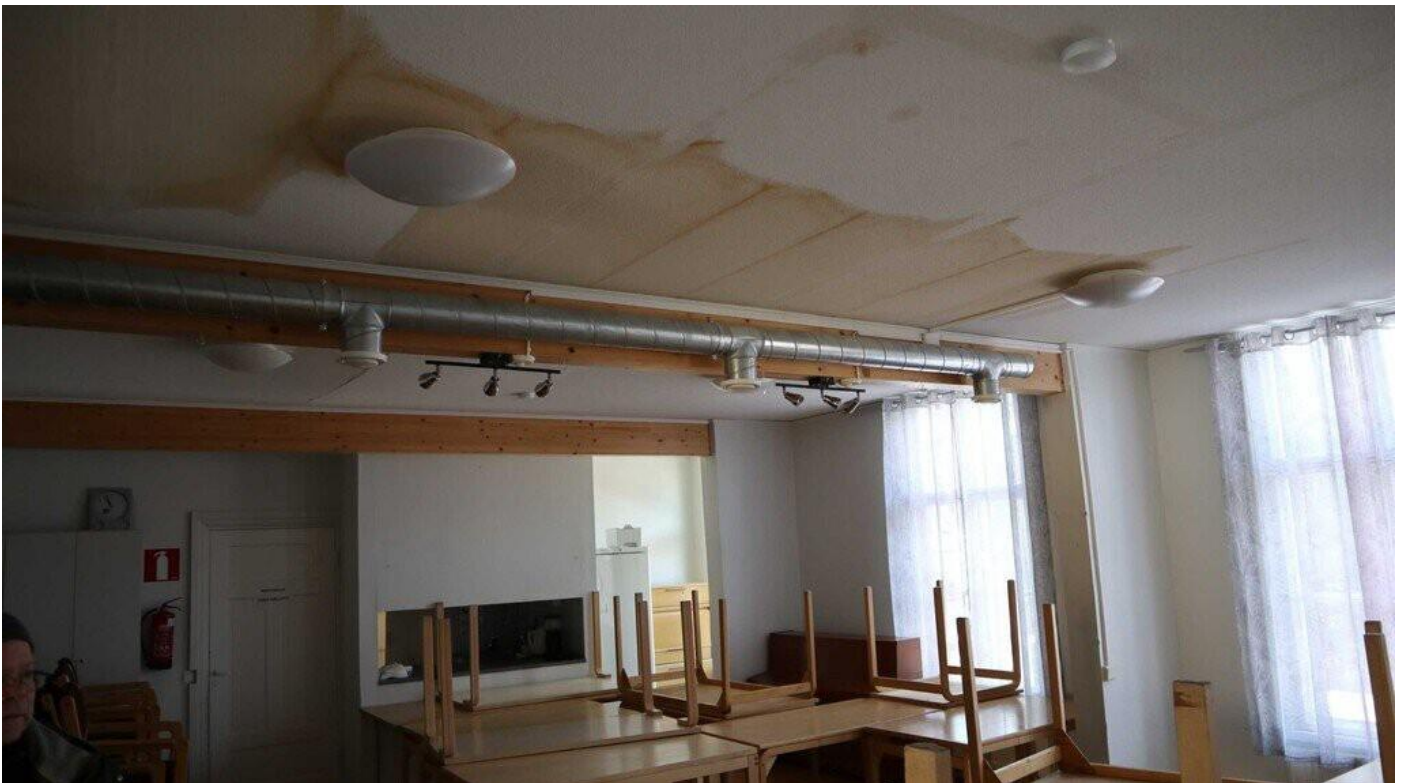
Yläkerrassa havaittu aiemmin vesivuoto jäätyminen seurauksena, mutta kosteusjälki katossa ei kohdentunut vuotokohtaan. Epäily on, että kosteusjälki aiheutunut jostain muusta syystä. Välipohjan yläpuolella ei ole vesijohtoja. Kaikki vesijohdot uusittu pintatyönä.

Kuva 1 Kosteusjälki katossa. Jäätynyt putki eri puolella huonetta, välimatka n 10 m vuotoon ja vuotavan putken sekä kosteusjäljen välissä ei mitään vuotojälkiä.

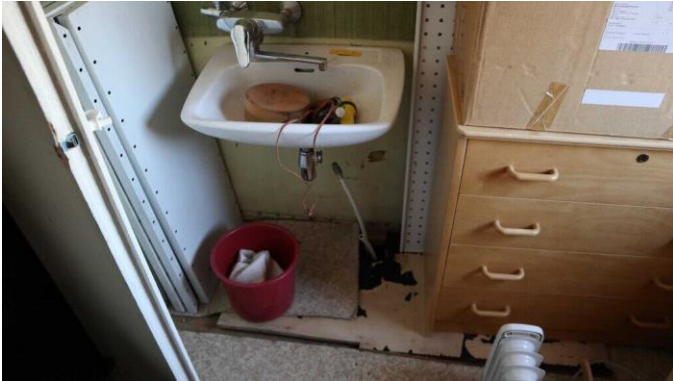
Kuva 2 Jäätynyt putki yläkerrassa

Kutsuttu paikalle Thermian maahantuojan suosittelema huoltoliike, jonka raportti ohessa. Lämpöpumppujen toiminnan tarkastus, korjaus sekä vesijohtojen uusinta. Nyt jäätyneen yläkerran vesijohtojen suojauksen esim. saattolämmityksellä. Mitoituspakkasilla varmistettava konvektorien lämmönluovutuksen riittävyys tiloihin ja käytettävä tarvittaessa lisälämmittimiä.

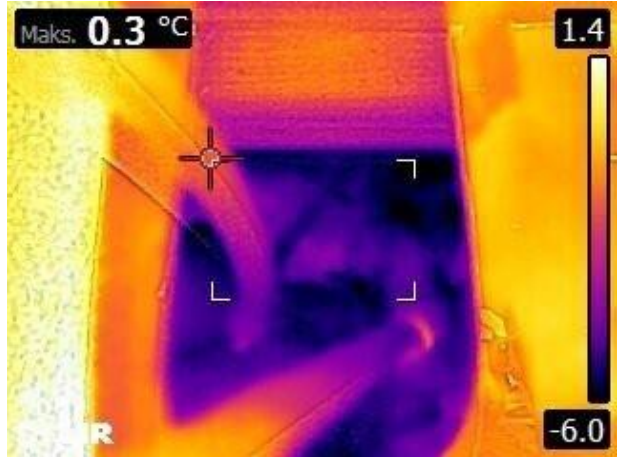
Kuva 3 Putkien läpiviennin lämpötila tarkastushetkellä. Putket tulevat alhaalta välipohjasta lavuaarille. Läpiviennin lämpötila -6 astetta rakenteen sisällä

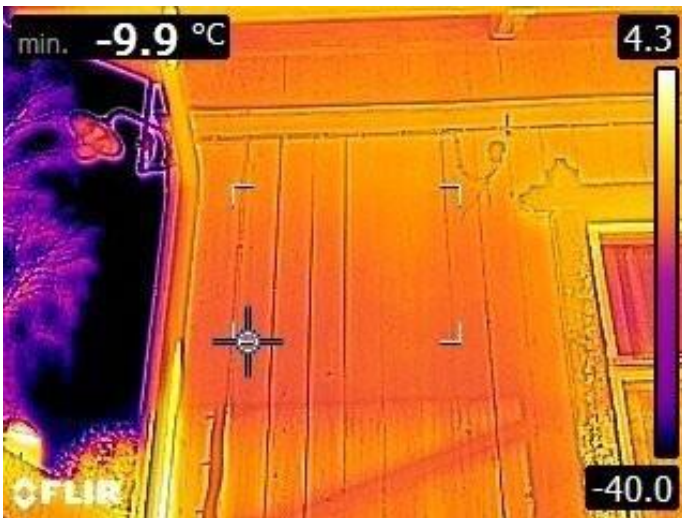
Kuva 4 Sama kohta ulkopuolelta. Rakenne -9,9 astetta

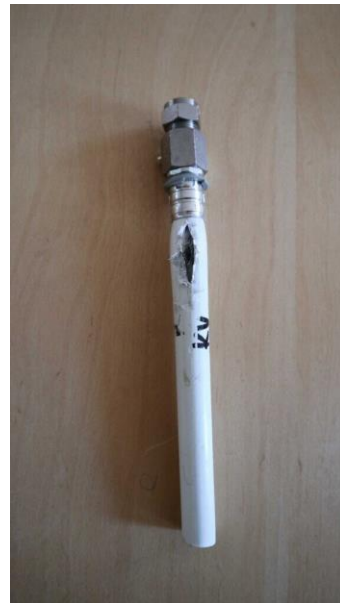
Kuva 5 Irroitettu vuotava putki

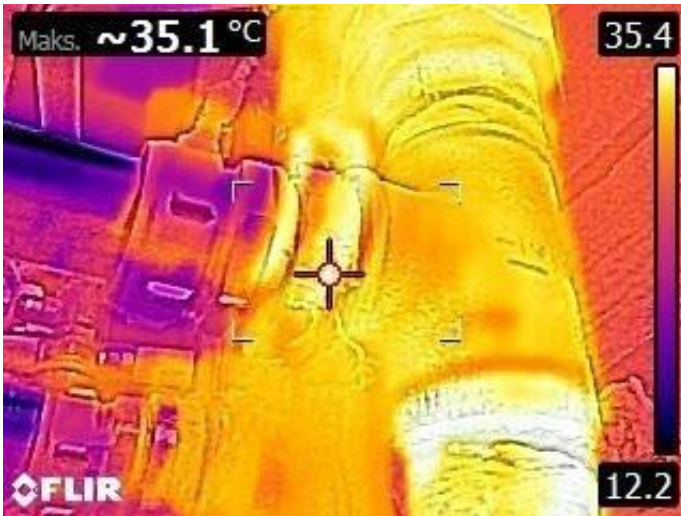
Lämpöpumput eivät toimi kunnolla ja toinen lämpöpumppu vikatilassa sekä vaihtoventtiilin toimilaite irroitettu. Toiminnassa oleva lämpöpumppu ei sekään toiminut täydellä teholla. eikä pystynyt pitämään pyydettyä menovesilämpötilaa edes tarkastushetkellä ulkolämpötilan ollessa -2. Myöhemmin raportissa syy tähän. Ainoastaan muutama konvektori uusittu matalalämpöjärjestelmä konvektoreiksi, muut alkuperäisiä, niiden lämpötilamitoitus 80/60 eli eivät riitä tilan lämmittämiseen mitoituspakkasilla.

Kuva 6 Verkostoon lähtevän veden lämpötila, toiselta , toimivalta pumpulta. Ulkolämpötilan sekä yön ulkolämpötilan mukaisesti olisi verkostoon lähtevän lämpötilan oltava yli 50 astetta ennen 1983 rakennetuissa patterilämmitteisessä kiinteistössä

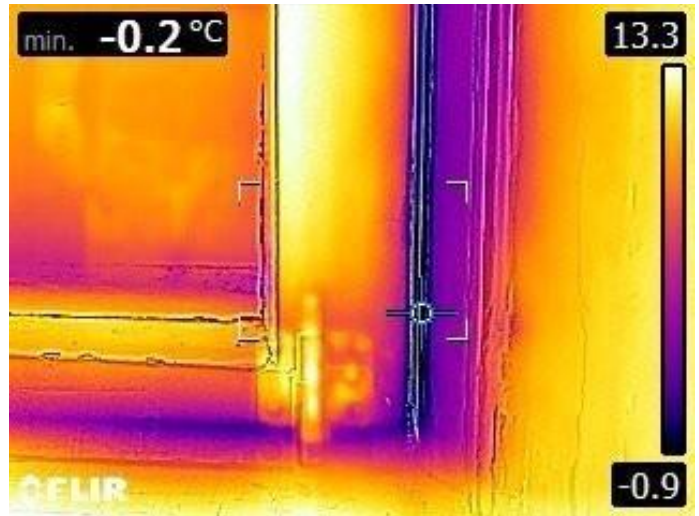
Lämpövuodot erittäin suuria, ikkunoiden karmien sivuista näkyy ulos.

Kuva 7 Ikkunavuodot. Sisäkarmissa -2 astetta.

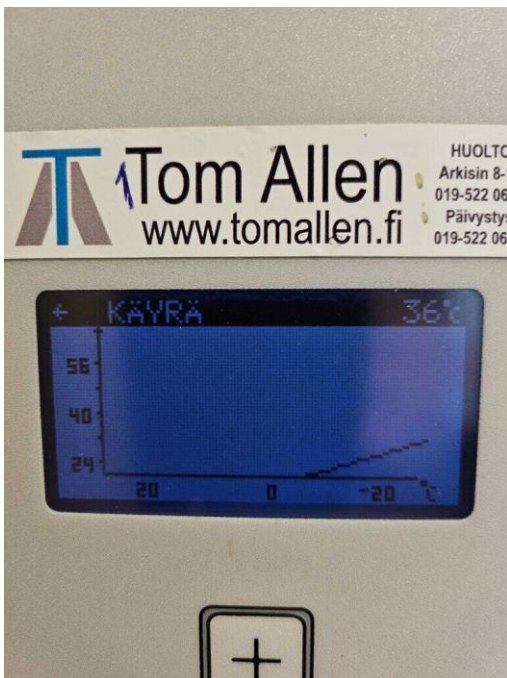
Kuva 8 Lämpökäyrän asettelu väärä. Liian pieni käyrä kiinteistön konvektoreihin sekä rakenteiden vuotoihin nähden

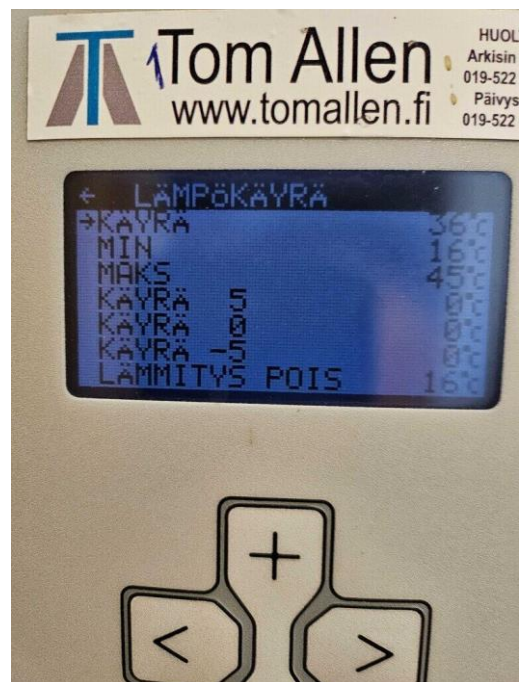
Kuva 9 Käyrät väärät, max. rajoitettu vielä 45 asteeseen. Lämpö ei riitä.

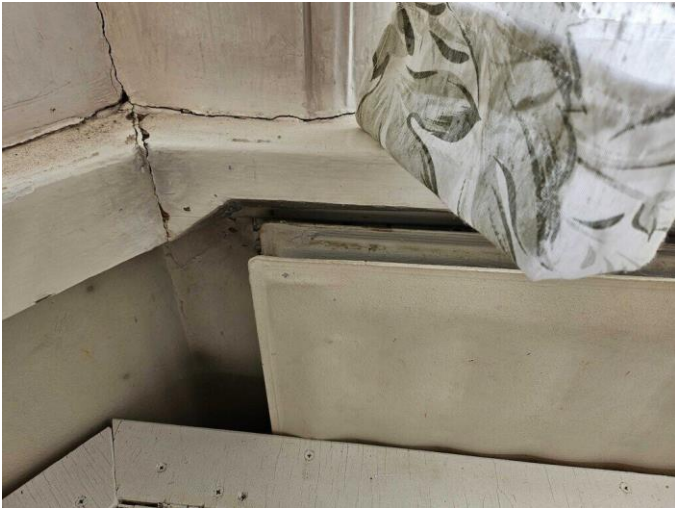
Kuva 10 Konvektoreiden ilmankierto riittämätön osissa kiinteistöä

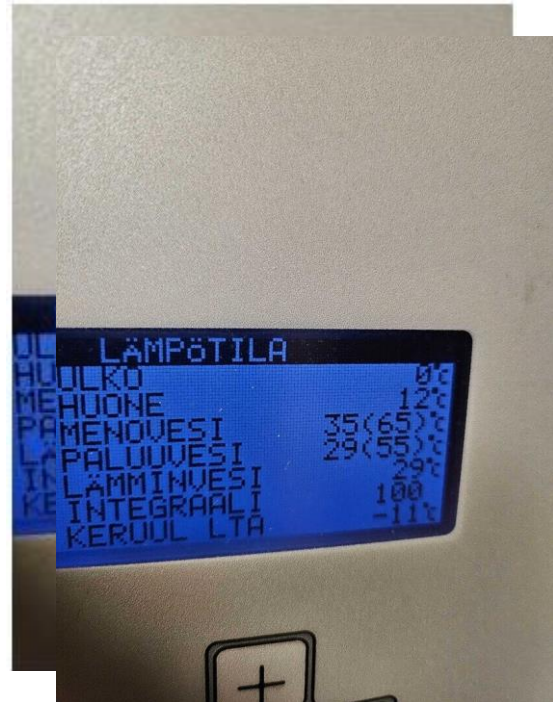
Kuva 11 Keruupiirissä ilmaa. Keruupiirin lämpötilat väärät. Kierto ei toimi

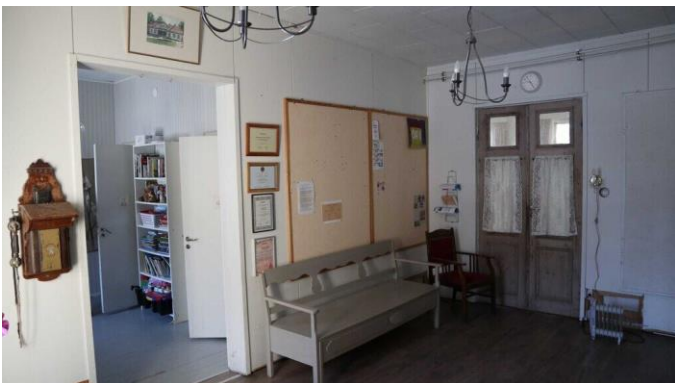
Uusitut komposiittivesijohdot vaurioituneet niin ettei suositella enää käytettäväksi, jäätyminen aiheuttanut putkistoinin näkyviä muodonmuutoksia ja putkiston rakenteellinen lujuus on pettänyt. Putkisto on monikerrosputkea ja todennäköisesti alumiinikerros ainakin auennut saumastaan

Kuva 12 Ko. huoneessa silmin nähtäviä, jäätymisestä aiheutuneita muodonmuutoksia putkistoissa. Putkistot laajenneet 2-3 mm . Välikerroksena oleva alumiinikalvo revennyt.
