Vahinkokartoitus

Painekykimen rikkoutuminen

2024

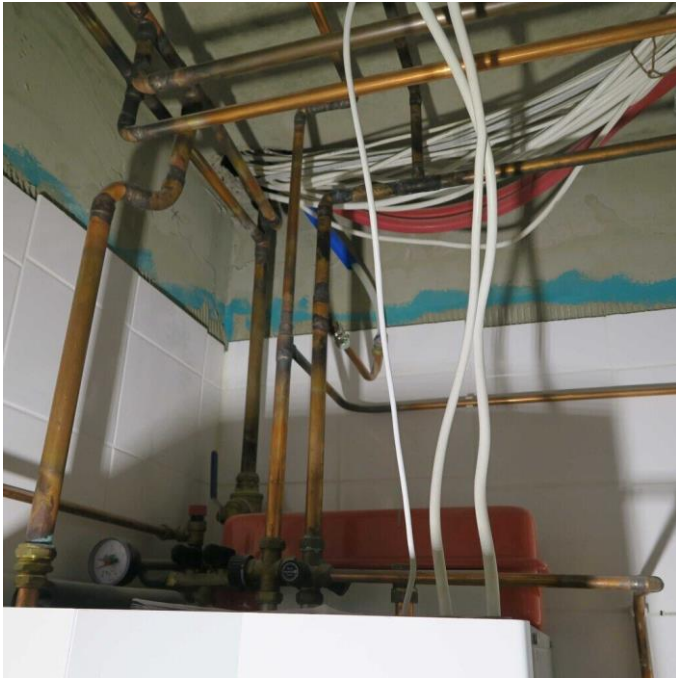
Kuva 1 Kytentäputkisto kuparia, lämmitysputkisto maadoittamaton

Lämmönjakohuoneen lattianrajasta löytyi maajohto, joka ei ollut kiinni missään putkistossa. Sähkömies asentaa suojamaadoituksen ja mittaa potentiaalintasauksen toimivuuden.

Verkosto pitää maadoittaa välittömästi, ennen kuin lämpöpumppu tai muu putkisto vaurioituu

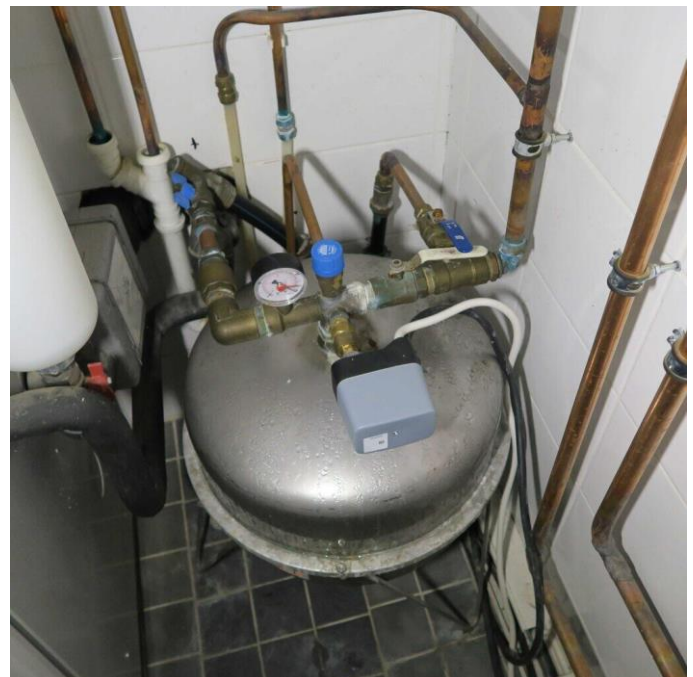
Kuva 4 Vesijohtoverkosto maadoittamaton

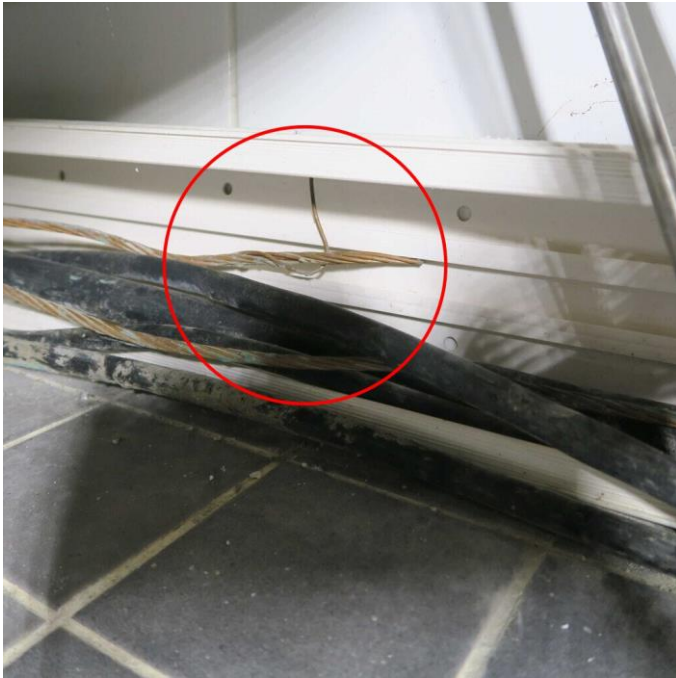
Potentiaalintasaus puuttuu

Kuva 5 Maadoitus/potentiaalitasaus kytkemättä lattialla

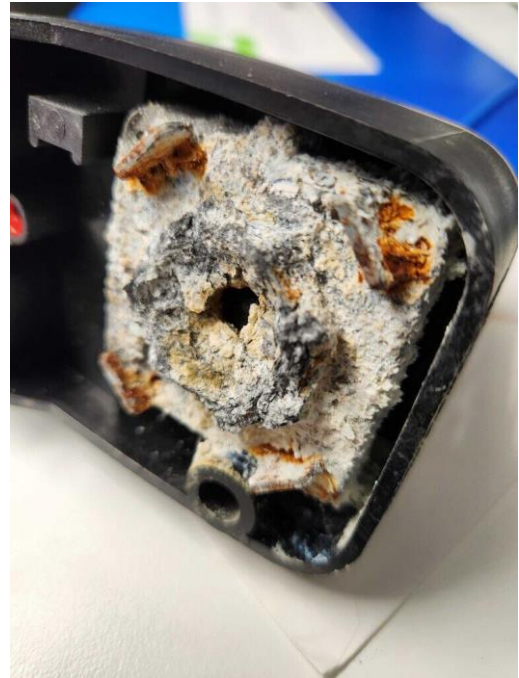
Painekeytkimen runko, joka syöpynyt on silumiinia, joka ei ruostu tai syövy veden vaikutuksesta. Lämmönjakohuoneen koko putkisto kuparia sekä putkisto maadoittamaton. (Suuret johtavat pinnat pitäisi maadoittaa, kuten putkisto)

Painekeytkimestä on tullut uhrimetallin luovuttaja

Kuva 6 Painekeytkimen syöpynyt runko

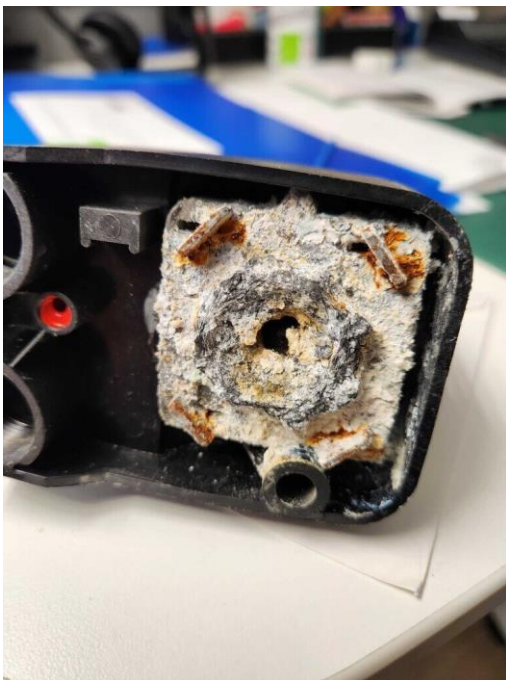
Kuva 7 Silumiinimuhvi syöpynyt pois
